IX 苦情・相談事例

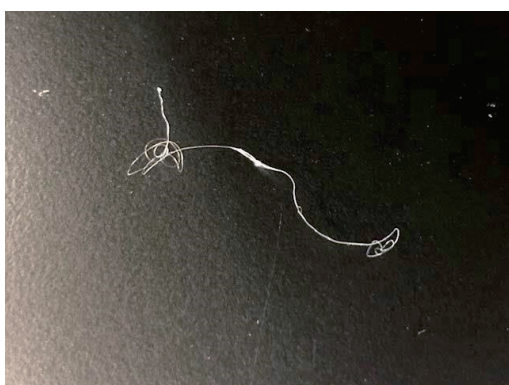
合成樹脂製の容器に入れて売られていたサンドイッチを開封したところ、サンドイッチの表面に繊維状の異物が付着していた。

発見された繊維状異物

赤外分光光度計による分析の結果、異物、容器及び容器蓋の接着部分の赤外吸収スペクトルが一致した。このことから、異物は容器と同じ物質であると考えられた。

- ・当該品は、手作業で上蓋と下蓋を組み合わせて、開封防止のために溶着機を用いて蓋の一か所を溶接していた。
- ・溶着機の使用方法についてはマニュアルがなく、溶接時の温度は一定であったが、作業員によって溶接時間にバラつきがあった。
- ・検証試験の結果、溶接時間と溶着機の操作方法によっては、苦情品と同様の繊維状異物が生じることが確認され、このことが原因であると考えられた。

- (1) 溶着機の溶接時間を操作できないようにして、溶接時間を一定にした。
- (2) 異物の発生原因となる操作方をしないよう改善し、従業員教育を行った。

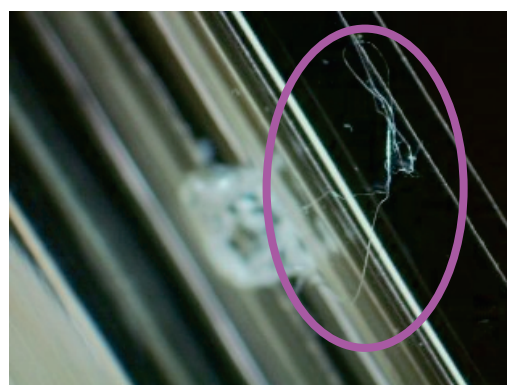
また、当該品の容器蓋の接着部分には、異物と類似した細い繊維が見られた。

容器蓋の接着部分

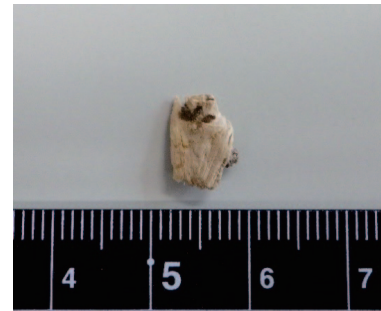
発見された異物

異物は淡褐色、10mm 程度の小片で、実体顕微鏡及び生物顕微鏡で観察した結果、硬質な質感で表面が粗い様子や、植物細胞やすじ状の形態が確認できた。また、木化反応試験で反応があることから、異物は植物片と判断された。ただし、種類は特定できなかった。

- ・当該製造所では、設備・備品・建物を含めて、木製品の使用がなかった。また、作業着や防止の着用、入場時の粘着ローラー、私物の持ち込み禁止等の対策をしており、当該異物が工場の設備や作業者に由来する可能性は、極めて低いと考えられた。
- ・原材料について、固形原材料は目視検品し、粉末状・液状の原材料は、フィルターやふるいを通していった。なお、生産当日に類似異物が発見された記録は存在しなかった。
- ・しかし、過去の検品記録には、当該異物と類似した植物片が「きくらげ」から発見された履歴があり、栽培に使用する原木由来と判明していた。
- ・以上のことから、異物はきくらげの原木の一部で、検品で除去できなかったものと考えられた。

という手順であったが、異物除去能力を高めるため、カット後の洗浄の後に、洗浄水の交換と再度の洗浄作業を追加する。

(2) 原材料の検品結果を原料サプライヤーに共有する取り組みを、継続して実施する。

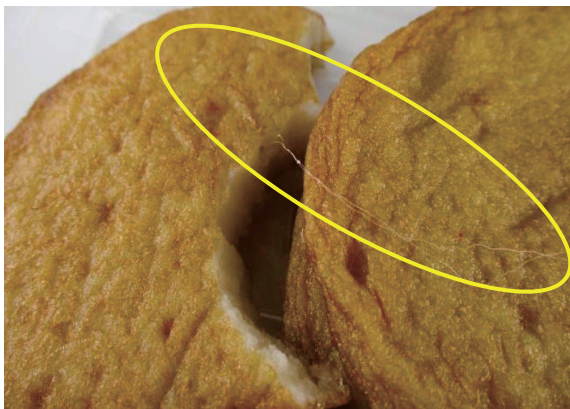
- ・異物は、製造所内で使用しているナイロンタオルに酷似していた。
- ・ナイロンタオルは、播漬及び成形の工程で手洗い時に使用されており、コンタミネーション防止を目的として、腕や手に付着したすり身を落とすものであった。
- ・検査機関において、当該異物とナイロンタオルを検査したところ、当該異物はポリエチレンテレフタレート樹脂製の繊維であった。また、ナイロンタオルと同質物で、形状が類似していた。
- ・以上のことから、当該異物は、ナイロンタオルが劣化して「ほつれ」が生じ、腕や手に付着した繊維が、製造工程において混入したものと考えられた。

当該品と繊維状異物

- (1) 手洗い時にナイロン糸が残らないよう、腕や手を十分に洗浄する。
- (2) ナイロンタオルの使用期間を1週間と決め、週末に一斉に切り替えることで、劣化を防止する。
- (3) ナイロンタオルの交換時に状態を判定し、点検リストに記録する。

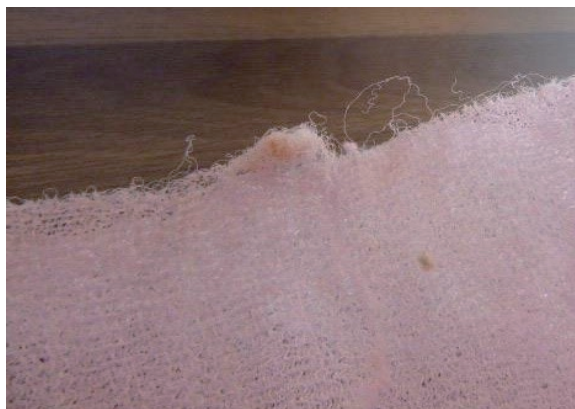
1か月以上使用されたナイロンタオル

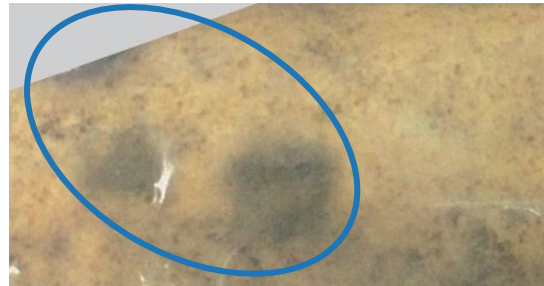
飴菓子のカビ様異物（拡大図）

検査の結果、カビ様異物はアズキイロカビ及びコウジカビと判定された。

- ・調査時、施設内にカビの発生は認められなかったが、清掃不十分であり、床や壁等が粉末の原材料で覆われていたこと。
なお、清掃記録やマニュアルが存在せず、清掃方法やタイミングは口頭で伝達されるのみであり、清掃後のチェックも曖昧であったこと。
- ・専門業者によるエアコン清掃時、少量だが、内部にカビの発生が認められたこと。
- ・製造所内はエアコンが稼働しているが、湿度を管理していなかったこと。また、保管庫にはエアコンがなく、特に夏場は高温多湿であった可能性があること。
- ・生地が固いと成型機械が停止するため、粘度を下げる目的で、従業員が独断で生地に加水することがあったこと。結果として、通常よりも水分を多く含む商品が製造される場合があったこと。
- ・所定の放冷時間をタイマー等で測定しておらず、放冷が不十分な商品が製造された可能性があったこと。

- (1) 製造所内の清掃や、設備や器具の洗浄・消毒を徹底する。また、エアコン内にカビが確認された場合、清掃頻度を増やす。
- (2) 水あめの加熱温度や放冷時間の設定を再検証するとともに、原材料の分量や放冷時間等について、マニュアルを作成する。
