IX 苦情・相談事例

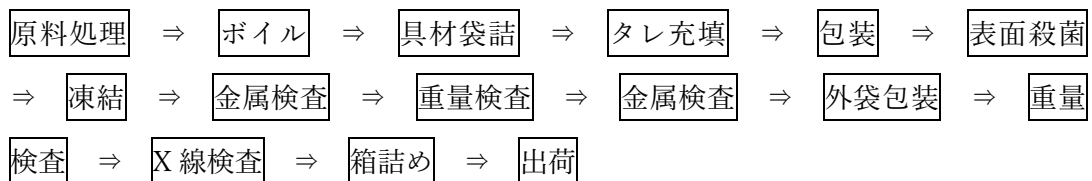
1 当該品の製造工程

異物は淡褐色、10mm 程度の小片で、実体顕微鏡及び生物顕微鏡で観察した結果、硬質な質感で表面が粗い様子や、植物細胞やすじ状の形態が確認できた。また、木化反応試験で反応があることから、異物は植物片と判断された。ただし、種類は特定できなかった。

- ・当該製造所では、設備・備品・建物を含めて、木製品の使用がなかった。また、作業着や防止の着用、入場時の粘着ローラー、私物の持ち込み禁止等の対策をしており、当該異物が工場の設備や作業者に由来する可能性は、極めて低いと考えられた。
- ・原材料について、固形原材料は目視検品し、粉末状・液状の原材料は、フィルターやふるいを通していった。なお、生産当日に類似異物が発見された記録は存在しなかった。
- ・しかし、過去の検品記録には、当該異物と類似した植物片が「きくらげ」から発見された履歴があり、栽培に使用する原木由来と判明していた。
- ・以上のことから、異物はきくらげの原木の一部で、検品で除去できなかったものと考えられた。

(1) きくらげの検品及び異物除去工程について、

という手順であったが、異物除去能力を高めるため、カット後の洗浄の後に、洗浄水の交換と再度の洗浄作業を追加する。

(2) 原材料の検品結果を原料サプライヤーに共有する取り組みを、継続して実施する。

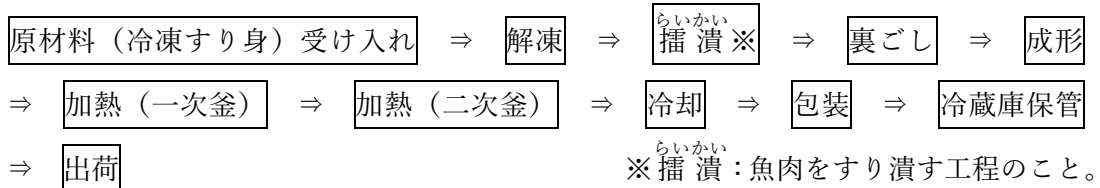
1 製造工程

- ・異物は、製造所内で使用しているナイロンタオルに酷似していた。
- ・ナイロンタオルは、播漬及び成形の工程で手洗い時に使用されており、コンタミネーション防止を目的として、腕や手に付着したすり身を落とすものであった。
- ・検査機関において、当該異物とナイロンタオルを検査したところ、当該異物はポリエチレンテレフタレート樹脂製の繊維であった。また、ナイロンタオルと同質物で、形状が類似していた。
- ・以上のことから、当該異物は、ナイロンタオルが劣化して「ほつれ」が生じ、腕や手に付着した繊維が、製造工程において混入したものと考えられた。

- (1) 手洗い時にナイロン糸が残らないよう、腕や手を十分に洗浄する。
- (2) ナイロンタオルの使用期間を1週間と決め、週末に一斉に切り替えることで、劣化を防止する。
- (3) ナイロンタオルの交換時に状態を判定し、点検リストに記録する。
